Service Bulletin No. / TM TAE 125-1011 P1, Rev. 2 / August 31, 2011
Date:

Subject: Clutch Replacement

Type affected: TAE 125-02-99 (CENTURION 2.0), TAE 125-02-114 (CENTURION 2.0S)

Classification: Category P1 – Safety

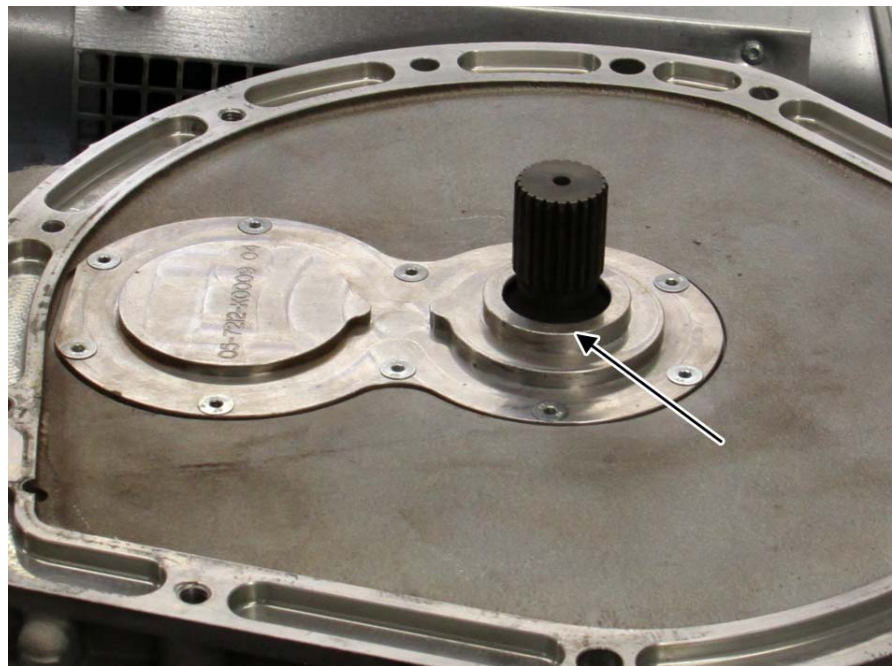
Wenn der hintere Getriebedeckel die Teilenummer 05-7212-K000904 und den im Bild 1 sichtbaren Absatz aufweist muss der hintere Getriebedeckel nach den folgenden Schritten bearbeitet werden. Ansonsten mit Arbeitsschritt 19 fortfahren:

Bild 1 Absatz am Getriebedeckel

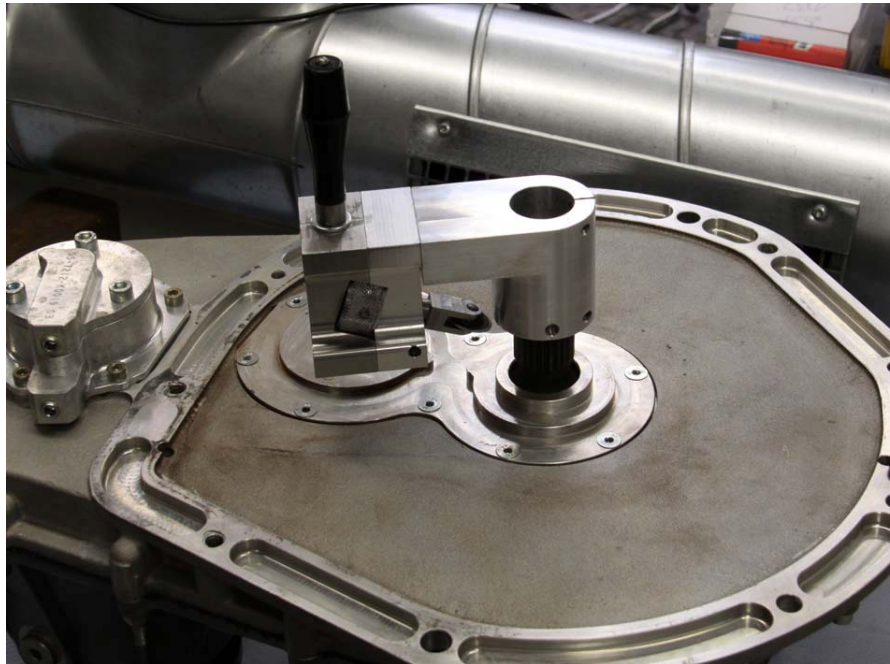
Bild 2 Spezialwerkzeug ansetzen

5. Das Spezialwerkzeug VR00388 über die Getriebeeingangswelle führen. Siehe Bild 2.

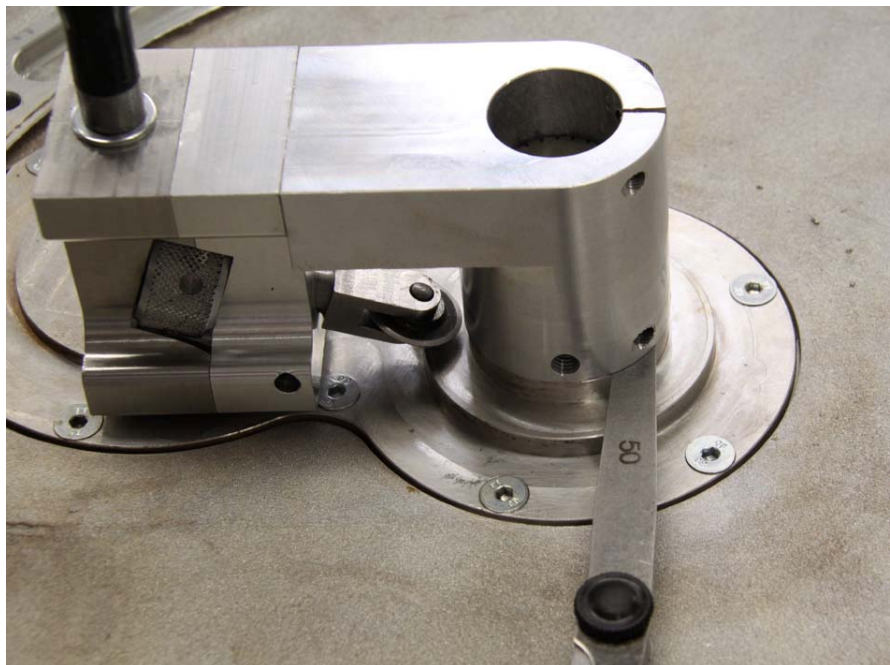
Bild 3 Abstand mit Fühlerlehre einstellen

6. Das Spezialwerkzeug aufschieben und mit einer Fühlerlehre einen Abstand von 0.5mm zwischen Spezialwerkzeug und dem hinteren Getriebedeckel einrichten. Siehe Bild 3.

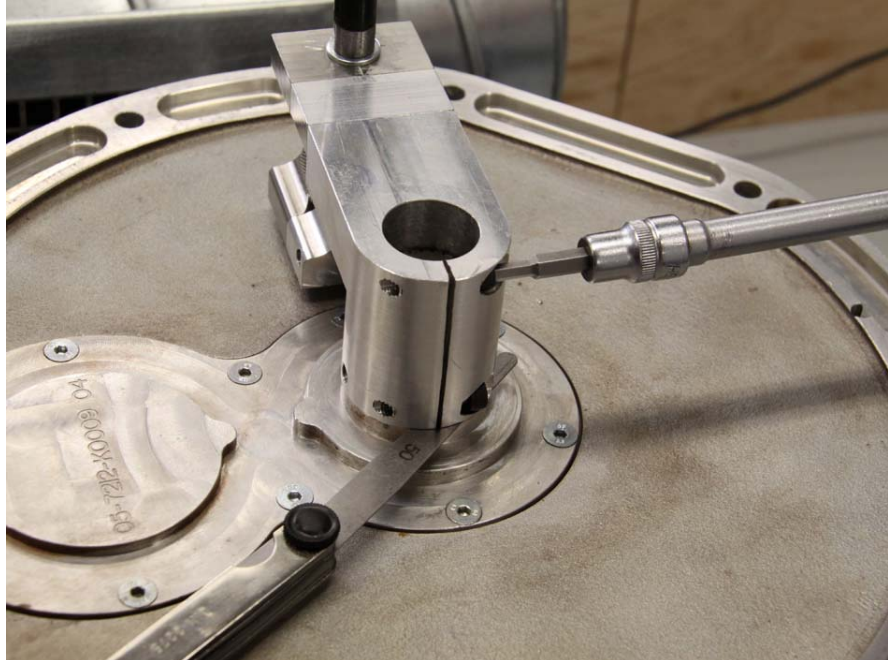
Bild 4 Feststellschrauben am Spezialwerkzeug

7. Die zwei Innensechskantschrauben am Spezialwerkzeug mit dem vorgeschriebenen Drehmoment anziehen. Siehe Bild 4.

7 Nm

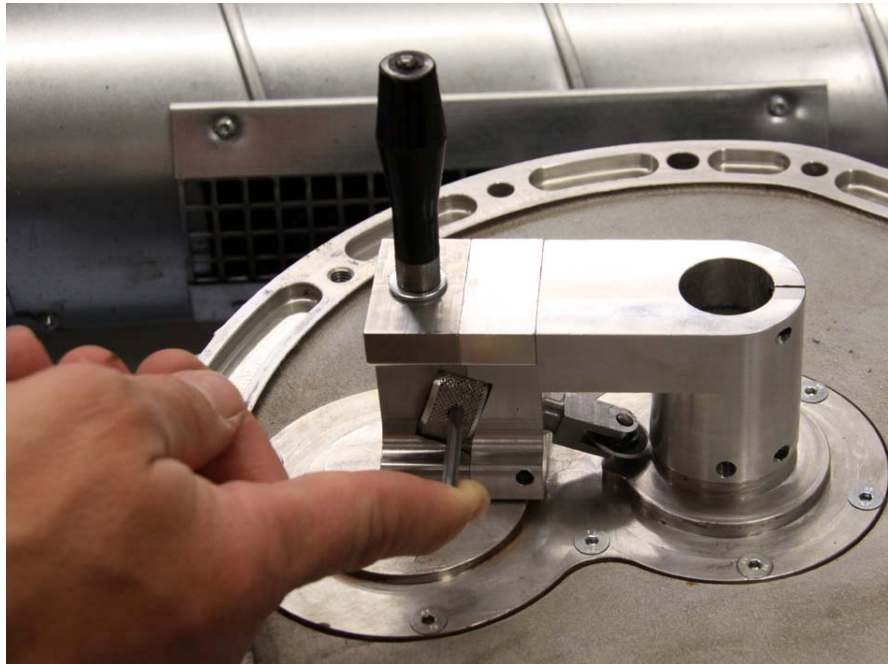
Bild 5 Das Schneidwerkzeug am Einstellrad zustellen

8. Fühlerlehre entnehmen.
9. Das Einstellrad soweit drehen bis das Schneidwerkzeug am Bund des Getriebedeckels anliegt.
10. Den Zylinderstift in die Bohrung des Einstellrades stecken. Siehe Bild 5.
11. Das Einstellrad soweit drehen bis der Zylinderstift am Gehäuse des Werkzeuges anstößt.

- **ACHTUNG:** Das Einstellrad nicht weiter als 45° drehen, ansonsten kann das Schneidwerkzeug beschädigt werden!
- ◆ **Hinweis:** Den Zylinderstift zum Drehen des Einstellrades verwenden. Siehe Bild 5.

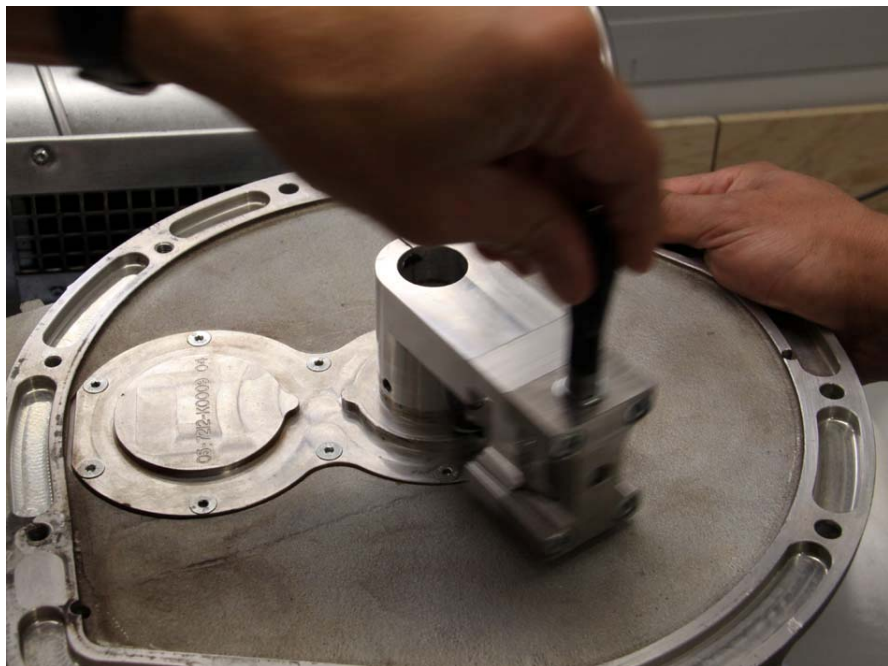
Bild 6 Spezialwerkzeug durch drehen

12. Das Werkzeug am Griff mehrere Umdrehungen mit der Getriebeeingangswelle drehen. Siehe Bild 6.

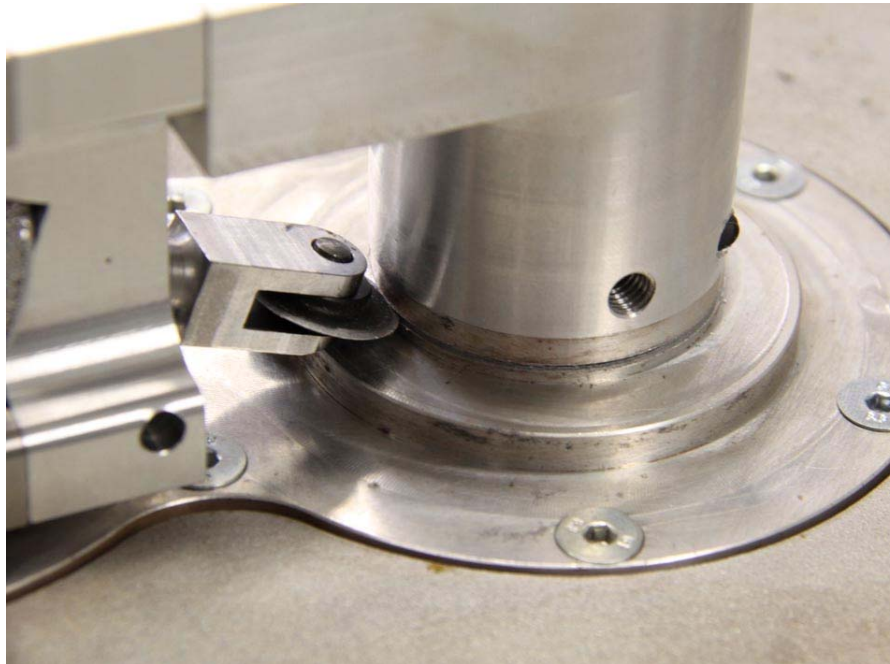
Bild 7 Bund ist abgetrennt

13. Anschließend analog zu Arbeitsschritt 12 das Schneidwerkzeug weiter zustellen und das Spezialwerkzeug am Griff drehen. Die Arbeitsschritte 12 und 13 solange wiederholen, bis sich der Bund vom Getriebedeckel löst. Siehe Bild 7.

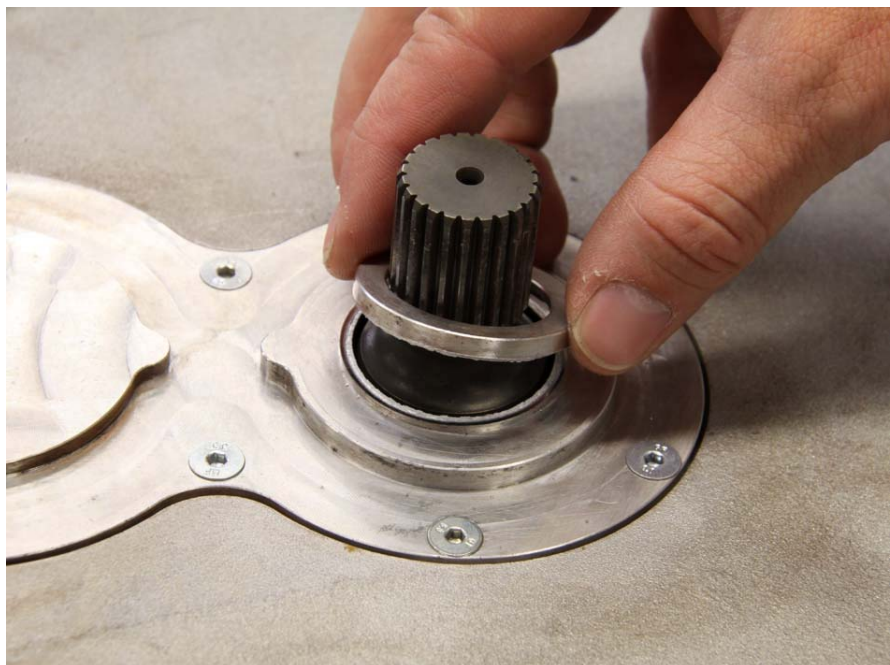
Bild 8 Den Bund abnehmen

14. Das Einstellrad zurück drehen bis das Schneidwerkzeug ausreichend Freigang zur Entnahme des Spezialwerkzeuges hat.
15. Die zwei Zylinderschrauben vom Spezialwerkzeug lösen.
16. Das Spezialwerkzeug abnehmen.
17. Den Bund vom Getriebedeckel abnehmen. Siehe Bild 8.

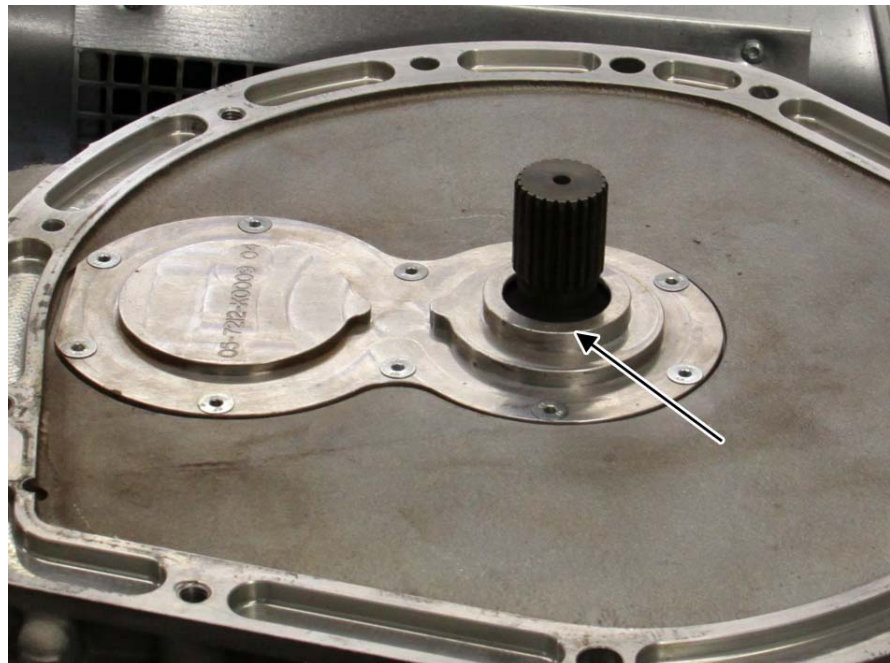
If the rear gearbox cover has the part number 05-7212-K000904 and the shoulder shown in Fig. 1, you must rework the rear gearbox cover in accordance to work steps which follow. Otherwise, proceed to step 19.

Fig. 1 Shoulder on the rear gearbox cover

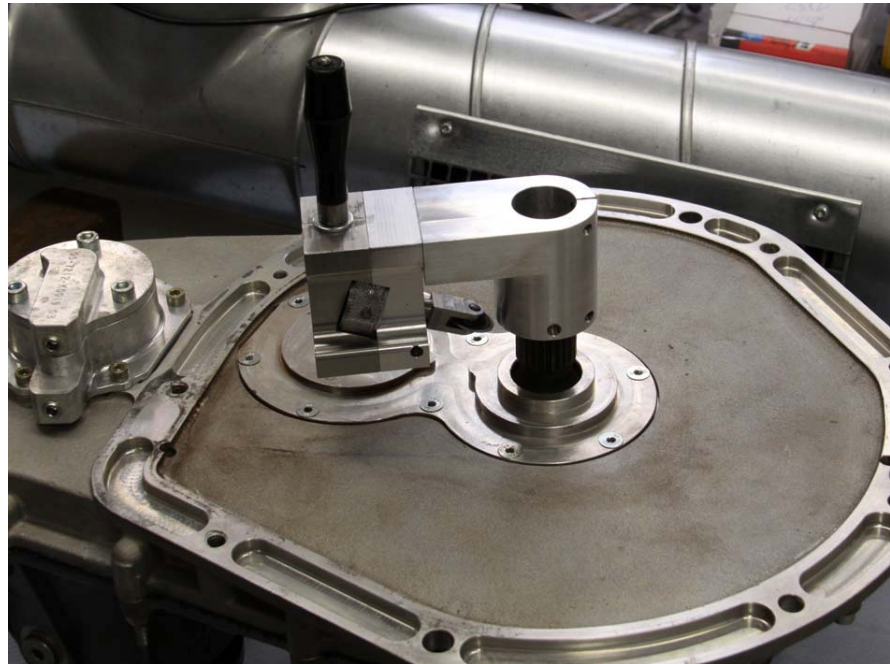
Fig. 2 Install special tool

5. Put the special tool VR00388 to the input shaft of the gearbox. See Fig. 2.

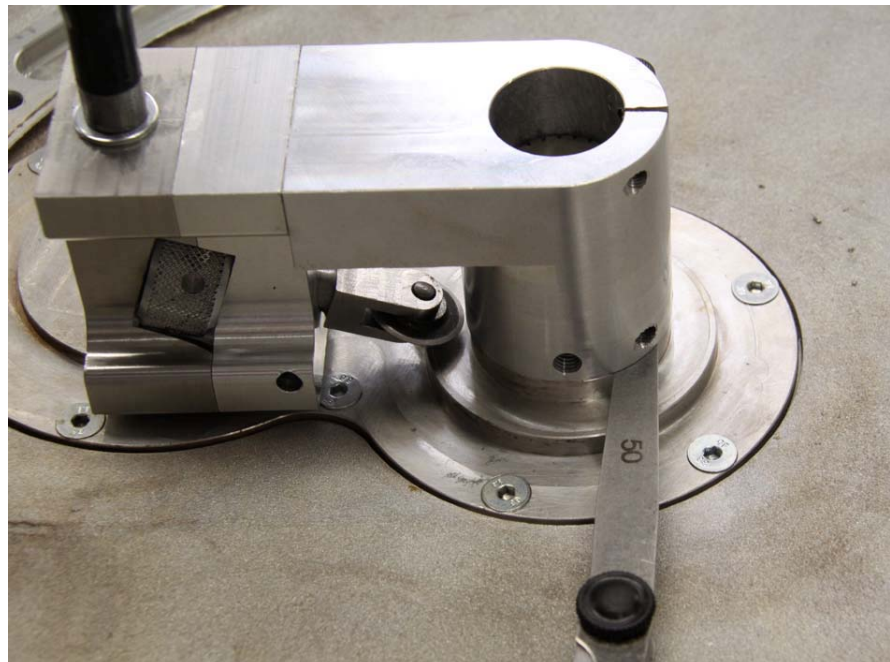
Fig. 3 Adjust clearance with feeler gauge

6. Move the special tool downwards to the rear gearbox cover until there is a clearance of 0.5mm between the special tool and the rear gearbox cover. Use a feeler gauge to ensure the clearance of 0.5mm. See Fig. 3.

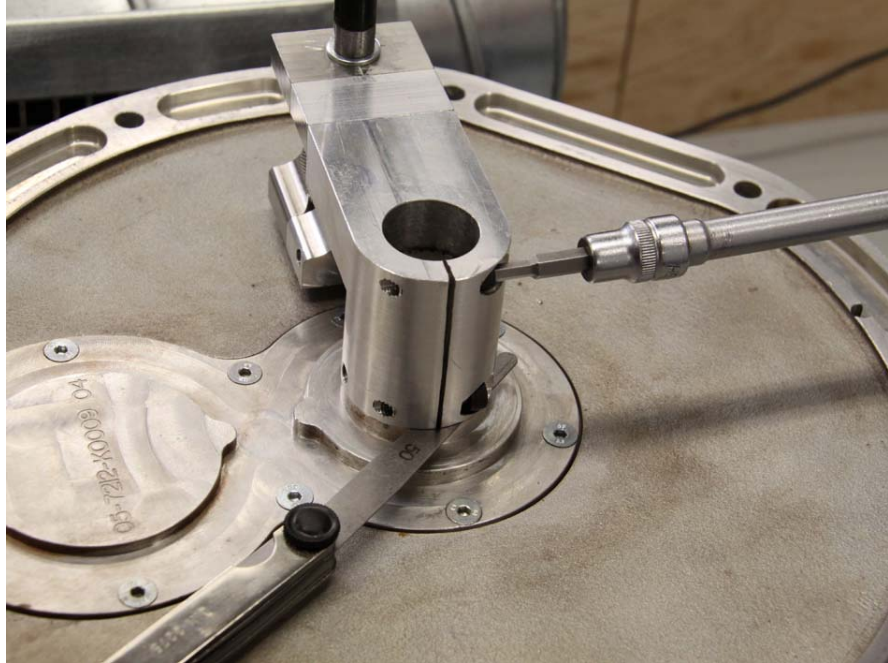
Fig. 4 Screws for the attachment of the special tool

7. Tighten the two cylinder head screws to the specified tightening torque. See Fig. 4.

7 Nm

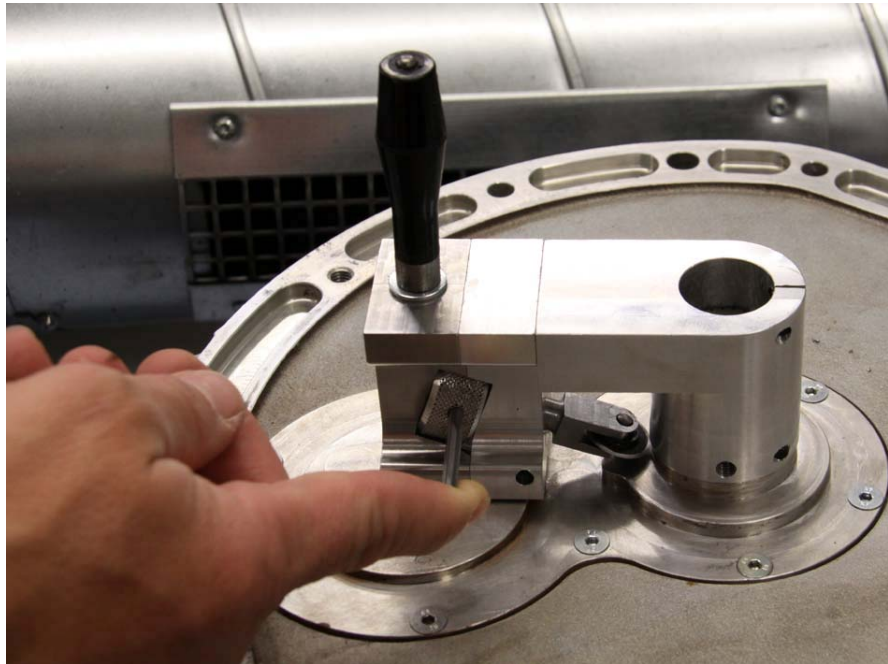
Fig. 5 Turn the adjustment wheel to feed the cutting tool

8. Remove the feeler gauge.
9. Turn the adjustment wheel until the cutting tool touches the shoulder of the rear gearbox cover.
10. Put the cylinder pin in the drill hole of the adjustment wheel. See Fig. 5.
11. Turn the adjustment wheel until the cylinder pin touches the housing of the tool. See Fig. 5.

■ **CAUTION:** Do not turn the adjustment wheel more than 45°. It can cause damage to the cutting tool!

◆ **Note:** Use the cylinder pin to turn the adjustment wheel. See Fig. 5.

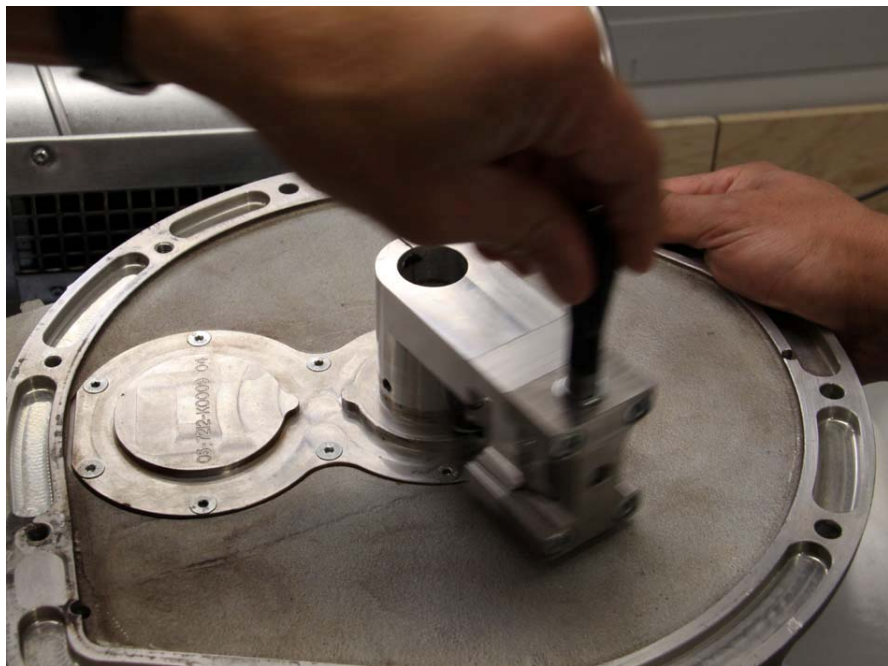
Fig. 6 Turn the special tool

12. Turn the special tool together with the gearbox input shaft a few revolutions. Use the handle bar. See Fig. 6.

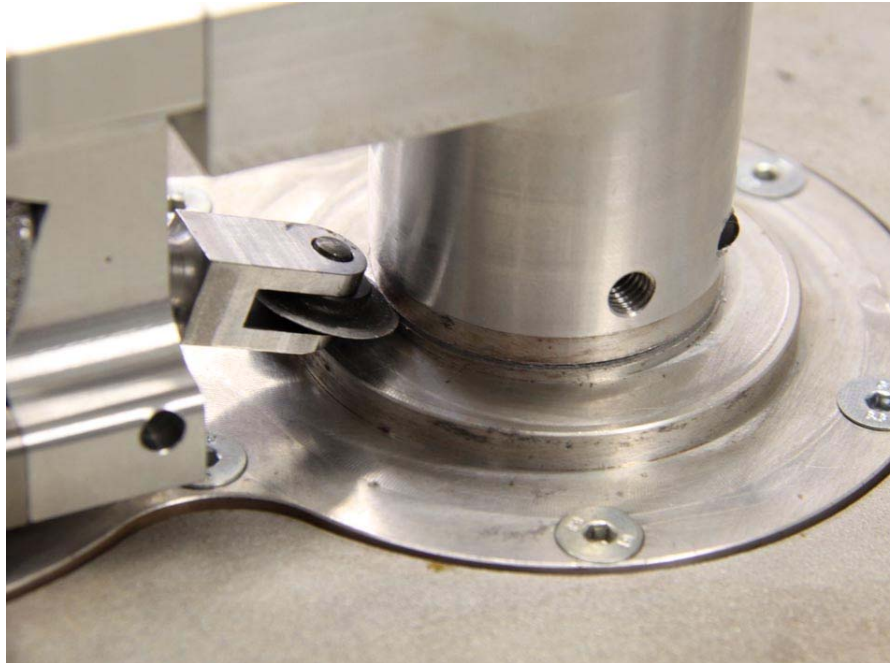
Fig. 7 Shoulder is cut through

13. Feed the cutting tool. Refer to work step 12. Then turn the special tool. Refer to work step 13. Repeat work step 12 and 13 until the shoulder of the rear gearbox cover gets loose. See Fig. 7.

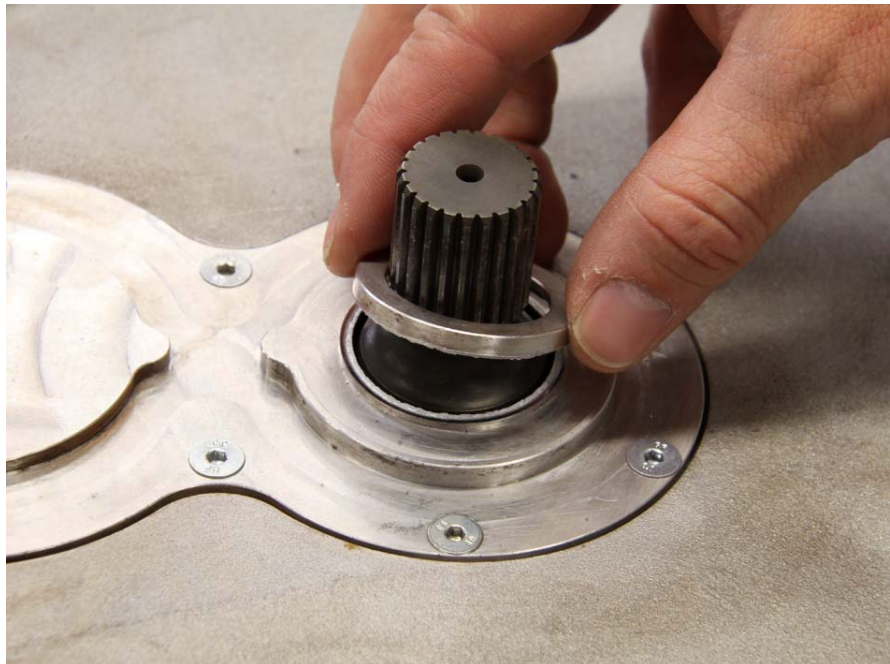
Fig. 8 Remove the shoulder

14. Turn the adjustment wheel backwards until the cutting tool has enough clearance to the shoulder to remove the special tool.
15. Loosen the cylinder head screws of the special tool.
16. Remove the special tool.
17. Remove the shoulder of the rear gearbox cover. See Fig. 8.
