Service Bulletin No. / TM TAE 125-1015 P1, Initial Issue / April 27, 2012
Date:

Subject: Gearbox oil filling plug

Type affected: TAE 125-02-99 (CENTURION 2.0), TAE 125-02-114 (CENTURION 2.0S)

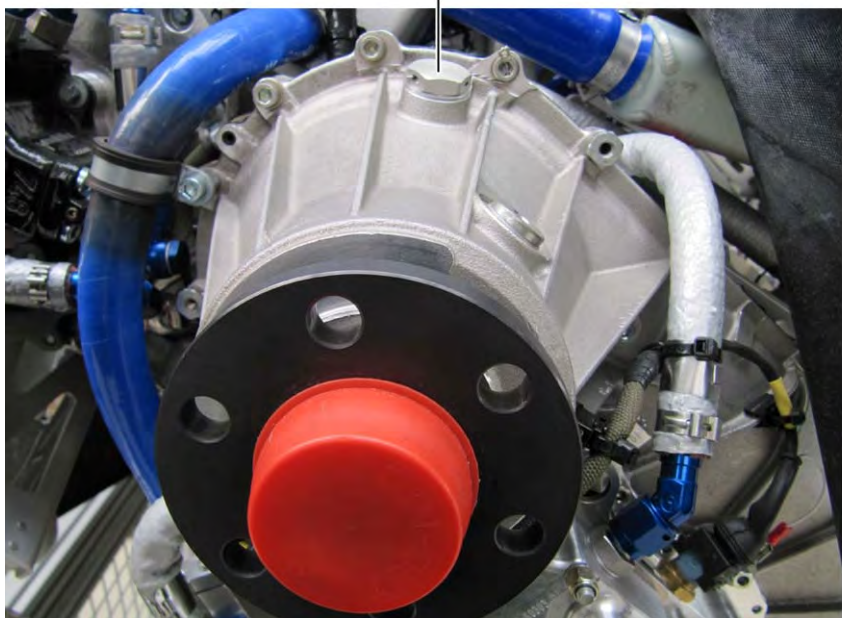
Bild 1

Öleinfüllschraube

1. Die Öleinfüllschraube entfernen und prüfen, ob sich ein Span vor die Entlüftungsbohrung gesetzt hat. Siehe Bilder 1, 2, 3 und 4.
2. Wurde kein Span gefunden:
Die Öleinfülleinschraube wieder einsetzen und mit Sicherungsdraht sichern. Siehe auch OM-02-02, Anhang 13.
Anzugsmoment:
35 Nm
Wurde ein Span gefunden:
Die folgenden Schritte müssen ausgeführt werden:
3. Das Getriebe gemäß RM-02-02 Kapitel 72-10.01 oder 72-10.15 demontieren und die Radialwellendichtringe (an Kupplung und Propellerwelle) auf Undichtigkeit prüfen.
Im Falle einer Undichtigkeit, muss das Getriebe getauscht werden.
Siehe Bilder 5 und 6.
Ansonsten mit Schritt 4. fortfahren.

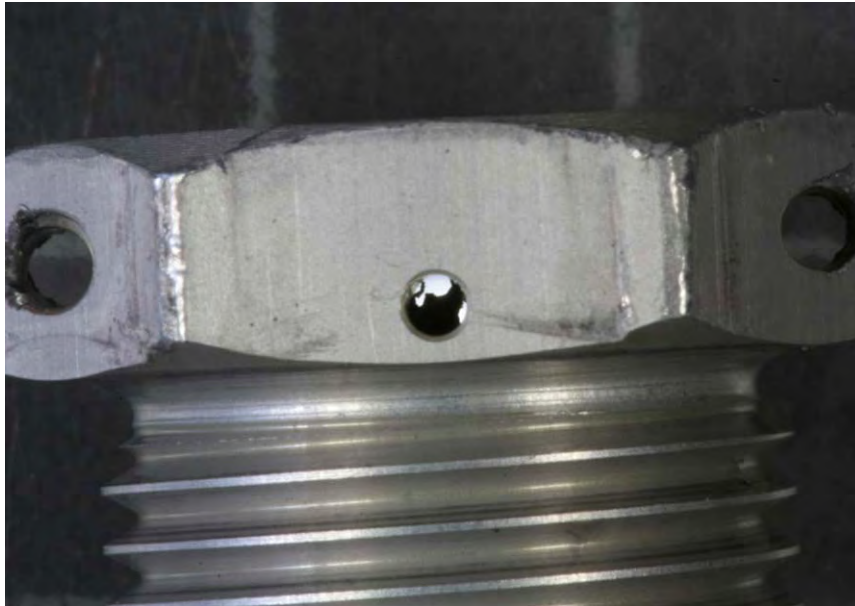
Bild 2 – Entlüftungsbohrung der Öleinfüllschraube

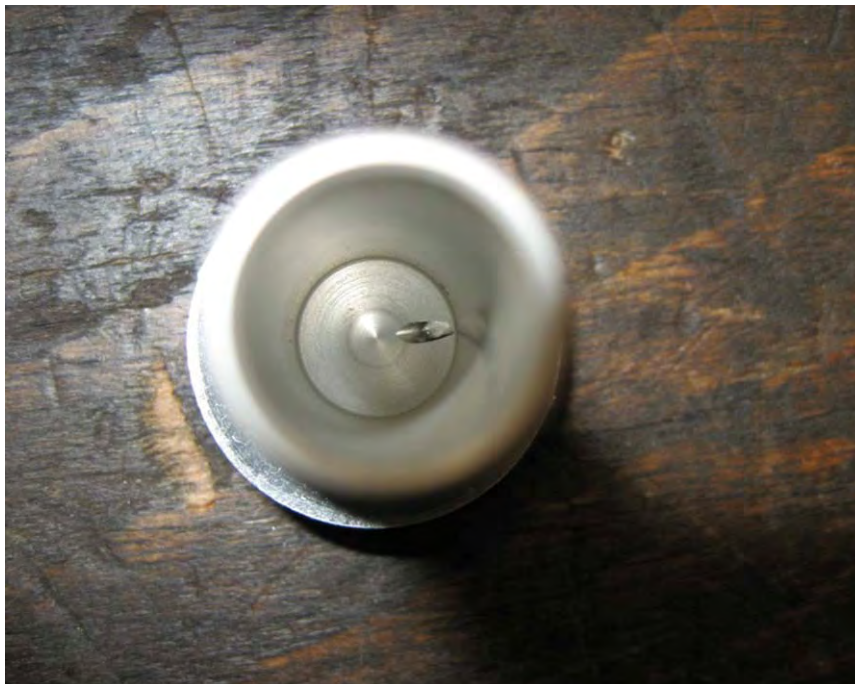
Bild 3 – Span innerhalb der Öleinfüllschraube

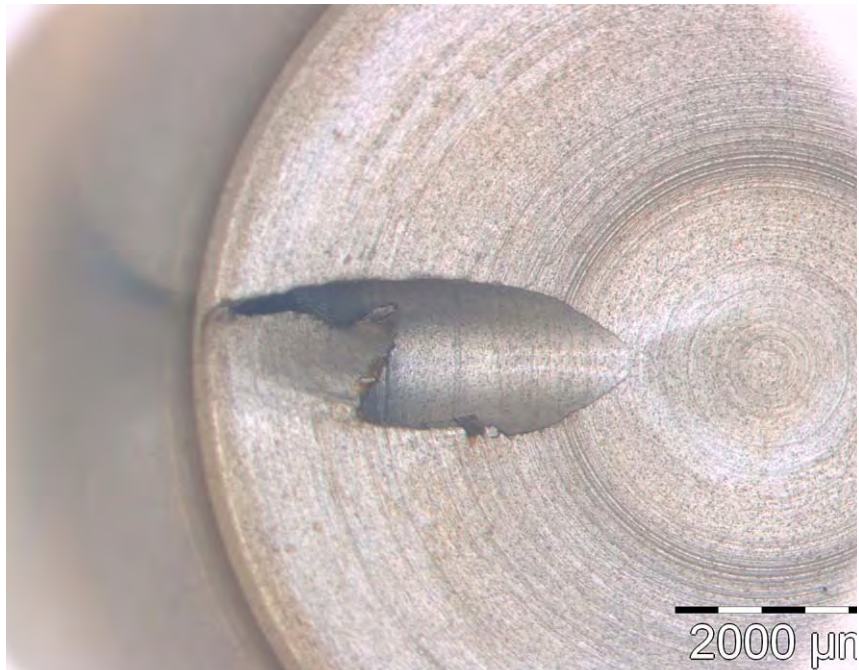
Bild 4 – Vergrößerung des Spans innerhalb der Öleinfüllschraube

4. Wenn das Getriebe keine Undichtigkeiten aufweist, den Span mit geeigneten Mitteln entfernen.

◆ Hinweis: Die Bohrung muss frei und durchgängig sein.

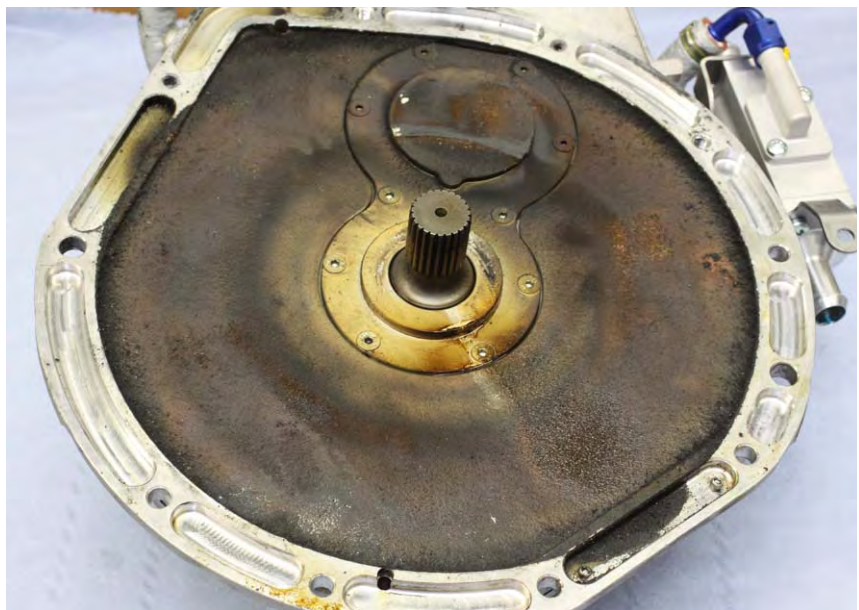
Bild 5 – Beispiel eines verrotten Getriebes

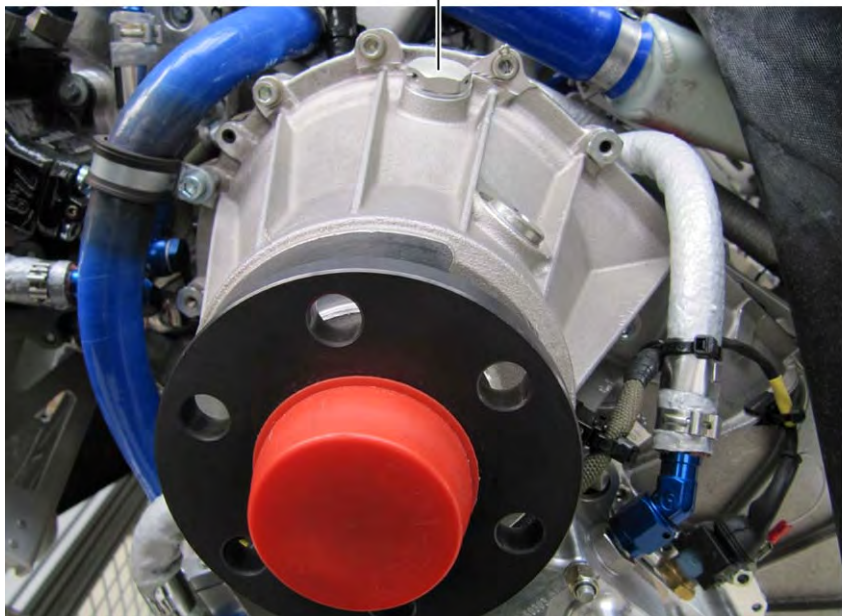
Figure 1

Oil Filling Plug

1. Remove the oil filler plug and check for chips blocking the vent hole. See Fig. 1, 2, 3 and 4.
2. If no chip was found:
Install the oil filler plug and secure it using lock wire. Refer also to OM-02-02 Annex 13.
Tightening Torque:
35 Nm
If a chip was found:
The following steps must be performed:
 3. Disassemble the gearbox in accordance with RM-02-02 Chapter 72-10.01 or 72-10.15 and check the radial shaft sealing rings (at the clutch and the propeller shaft) on leakage.
In case of leakage the gearbox has to be exchanged. See Figures 5 and 6.
Otherwise proceed to step 4.

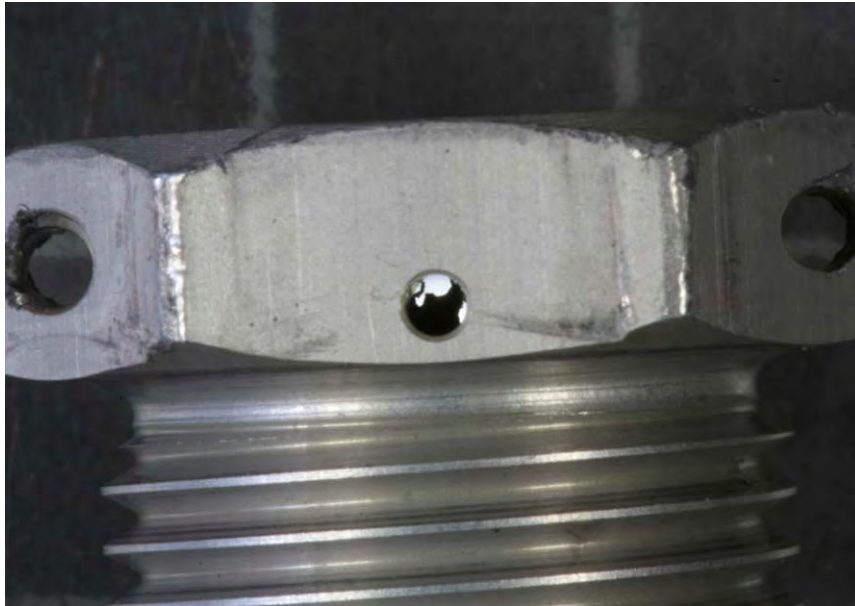
Figure 2 – Vent bore of the oil filler plug

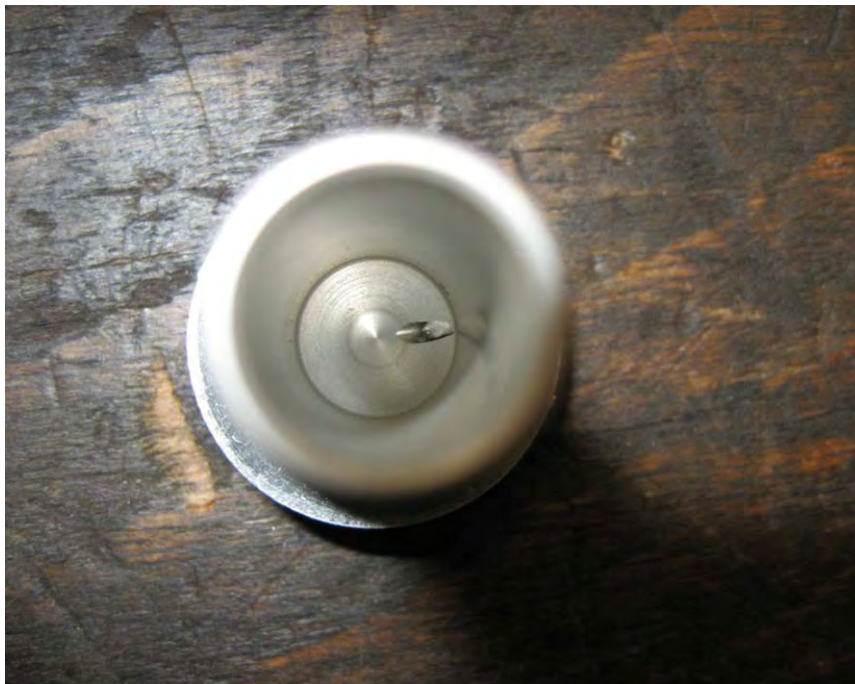
Reason: *Possible oil leakage due to a blockage of the oil filling plug vent hole. The oil leakage can possibly result in a slipping clutch and finally in a loss of power.*

Figure 3 – Chip inside of the oil filler plug

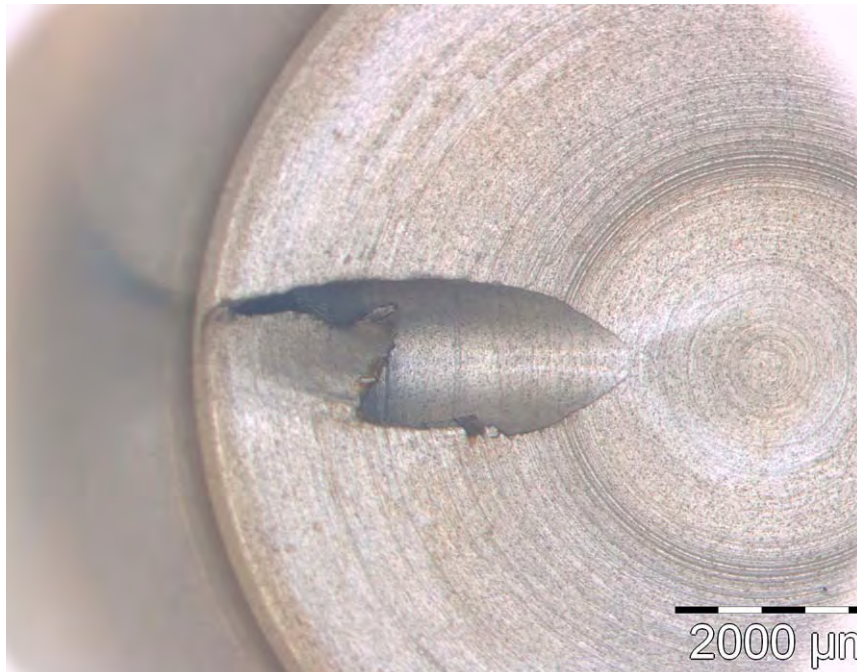
Figure 4 – Magnification of the chip inside of the oil filler plug

4. *If the gearbox does not show any leakages, remove any chips using appropriate means.*

◆ *Note: The bore must be clear and continuous.*

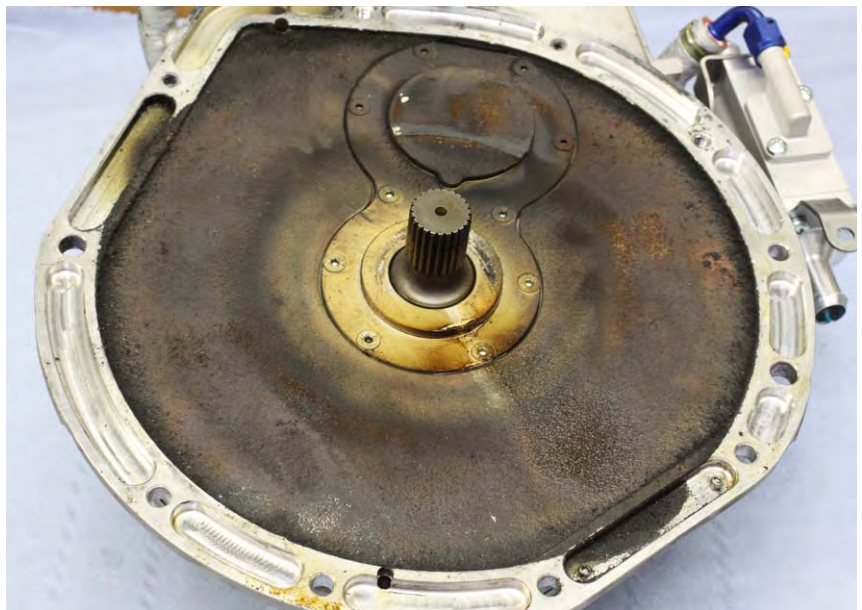
Figure 5 – Example for an oily gearbox
