Technische Mitteilung / Service Bulletin

TM TAE 125-0009, Revision 1 / 29.10.04
TM TAE 125-0009, revision 1 / October 29th, 2004

Schraubensicherung Lagerschild Hochdruckpumpe
Screw Retention - Bearing Shield High Pressure Pump

TAE 125-01 in allen Einbauten
TAE 125-01 in all installations

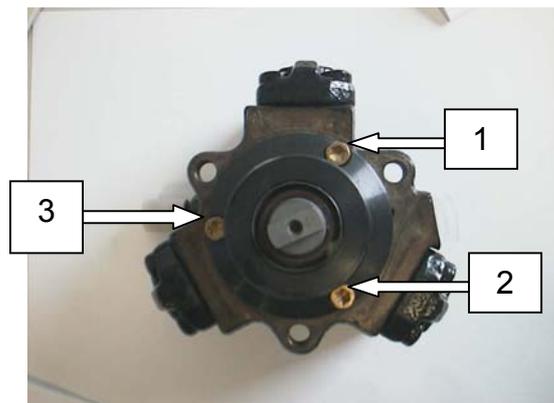
Bild 1/ Figure 1

Lösen der Schraubverbindung und damit Treibstoffverlust möglich
Loosening of the screws and therefore loss of fuel is possible

Befestigungsschrauben Lagerschild/ Attaching Screws - Bearing Plate

1. Ausbau der Hochdruckpumpe nach RM-02-01 Kapitel 11
2. Lösen von Schraube 1 (siehe Bild 1).

3. Schraube mit Aceton entfetten und anschließend trocknen lassen.
4. Loctite 243 (blau mittelfest) auf das Gewinde der Schraube auftragen

5. Wieder einsetzen der Schraube und mit Drehmomentschlüssel unter 11 +/- 1 Nm anziehen.
6. mit Schraube 2 (Bild 1) wie in Punkt 2 bis 5 beschrieben verfahren.
7. mit Schraube 3 (Bild 1) wie in Punkt 2 bis 5 beschrieben verfahren.
8. Installation der Hochdruckpumpe nach RM-02-01 Kapitel 11.

1. Remove the High Pressure Pump as described in RM-02-01 Chapter 11
2. Loosen Screw 1 (Figure 1)
 - **Caution:** The procedure must be performed on only one screw at a time! A complete removal or loosening of the bearing plate is prohibited!
 - **Caution:** If it is not possible to loosen the screws or they are damaged, the High Pressure Pump has to be exchanged.
3. Degrease using Acetone, allow to dry
4. Apply Loctite 243 (blue, medium strength)
 - **Caution:** When using Loctite 243 (blue, medium strength) only apply a thin film to approximately the first three threads. Formation of drops is an indication of excessive usage and must be avoided.
5. Reinstall screw, torque to 11 +/- 1NM.
6. Repeat Steps 2 to 5 for Screw 2 (Figure 1)
7. Repeat Steps 2 to 5 for Screw 3 (Figure 1).
8. Install the High Pressure Pump as described in RM-02-01 Chapter 1
