Technische Mitteilung / Service Bulletin

Technische Mitteilung Nr. / Datum: TM TAE 671-0001, Revision 1 / 15.06.2007
Service Bulletin No. / Date TM TAE 671-0001, revision 1 / June 15, 2007

Betrifft: Verschlauchung Turbolader – Ansaugbrücke
Subject: Hose System Turbocharger – Intake Manifold

Betroffenes Luftfahrtgerät: Apex DR400 mit TAE 125-01 Einbaukit
Type affected: Apex DR400 with Installationkit TAE 125-01

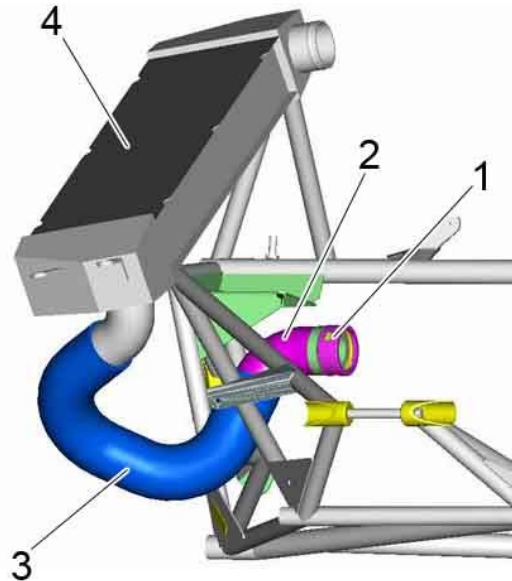
Bild 1 / Figure 1

- 1 Wiginsschelle
Wiggins Clamp
- 2 Druckrohr
Pressure Pipe
- 3 Lufteinlassschlauch
Air Inlet Hose
- 4 Ladeluftkühler
Intercooler

3. Die Schlauchklemmen des Lufteinlassschlauches am Ladeluftkühler und am Druckrohr des Turboladers lösen. Siehe Bild 1.

3. *Detach the clamps of the air inlet hose at the pressure pipe of the turbocharger and the intercooler. See Fig. 1.*
4. *Reposition the air inlet hose using one clamp at each end.*
 - **CAUTION:** *The silicone hose must be free of grease!*
 - **CAUTION:** *The clamps must be installed about 5 mm after the retaining shape, not over the retaining shape!*
 - **CAUTION:** *The far end of the hose must be at least 5 mm aft of the clamp!*
5. *Tighten the clamps*
Tightening torque: 5 Nm^{+0.5} (3.69 lbf.ft^{+0.37})
6. *Apply torque seal to all clamps.*
7. *Make slip marks at the end of the hoses for a later slip check. See Fig. 4.*
8. *After 3 – 6 Flight hours: check hose position (slip mark) and check tightening torque (refer to 5.) of clamps.*
9. *Every 25 flight hours: check hose position (slip mark) and check torque value (refer to 5.) for the two hoses*

1. *Detach the clamps of the air inlet hose at the pressure pipe of the turbocharger and the intercooler. See Fig. 1.*
2. *Remove the air inlet hose.*
 - **CAUTION:** *Protect the connections of the pressure pipe and the intercooler against foreign objects!*
3. *Detach the clamps of the air outlet hose at the intercooler and the intake manifold. See Fig. 2.*
4. *Remove the air outlet hose.*
 - **CAUTION:** *Protect the connections of the intercooler and the intake manifold!*
5. *Replace the intercooler by the modified intercooler (p/n 56.81.01.010). Fix the air hose to the pressure pipe of the turbocharger and to the intercooler using one clamp at each end.*

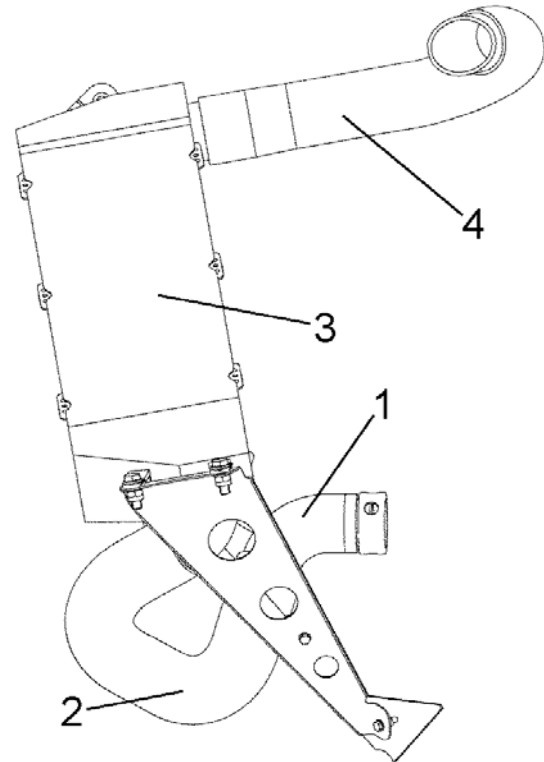
Bild 2 / Figure 2

- 1 Druckrohr
Pressure Pipe
- 2 Lufteinlassschlauch
Air Inlet Hose
- 3 Ladeluftkühler
Intercooler
- 4 Luftauslassschlauch
Air Outlet Hose

1. Die Schlauchklemmen des Luftauslassschlauches am Ladeluftkühler und an der Ansaugbrücke lösen. Siehe Bild 2.
2. Den Luftauslassschlauch mit jeweils einer Schlauchklemme an beiden Seiten neu anbringen.

1. Detach the clamps of the air outlet hose at the intercooler and the intake manifold. See Fig. 2.
2. Reposition the air outlet hose using one clamp at each end.

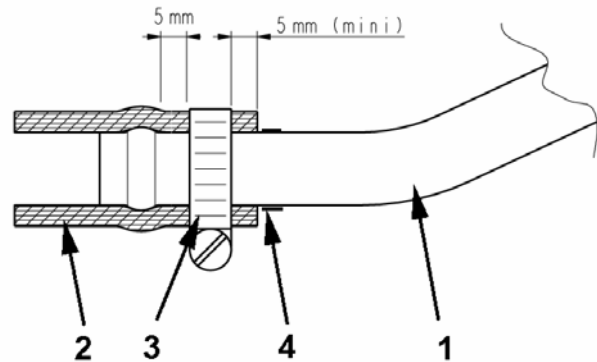
Bild 3 / Fig. 3

- 1 Druckrohr
Pressure Pipe
- 2 Schlauch
Hose
- 3 Schlauchklemme
Clamp
- 4 Rutschmarkierung
Slip Mark

- **ACHTUNG:** Der Lufterlassschlauch muss fettfrei sein!
- ◆ **Hinweis:** Die Schlauchklemmen noch nicht festziehen.
- 7. Die Luftschläuche und die Schlauchklemmen ausrichten. Siehe Bild 3.

- **ACHTUNG:** Die Schlauchklemme muss 5 mm hinter der Rohrverdickung angebracht werden!
- **ACHTUNG:** Das Schlauchende muss mindestens 5 mm hinter der Schlauchklemme liegen!

- **CAUTION:** *The air outlet hose must be free of grease!*
- ◆ **Note:** *Do not tighten the clamps yet.*
- 7. *Arrange the air hoses and the clamps. See Fig. 3.*

- **CAUTION:** *The clamps must be installed about 5 mm after the retaining shape, not over the retaining shape!*
- **CAUTION:** *The far end of the hose must be at least 5 mm aft of the clamp!*

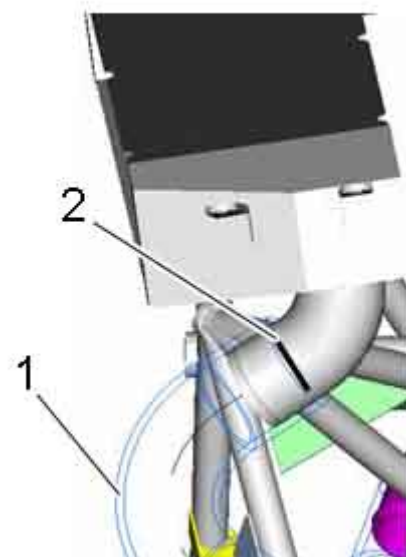
Bild 3 / Fig. 3

- 1 Schlauch
Hose
- 2 Rutschmarkierung
Slip Mark

- **ACHTUNG:** Sicherstellen, dass die Schlauchklemmen korrekt festgezogen worden!
- 9. Alle Schlauchklemmen mit Sicherungslack bestreichen.
- 10. Die Schlauchenden für eine Rutschkontrolle mit Rutschmarkierungen versehen. Siehe Bild 4.

- **CAUTION:** *Make sure, that the clamps were tightened correctly!*
- 9. *Apply torque seal to all clamps.*
- 10. *Make slip marks at the end of the hoses for a later slip check. See Fig. 4.*
