Technische Mitteilung / Service Bulletin

Technische Mitteilung Nr. / Datum: TM TAE 125-0022, Rev. 0 / 08.08.2012
Service Bulletin No. / Date TM TAE 125-0022, Rev. 0 / August 08, 2012

Betrifft: Abdichtung der Montageöffnung des Zylinderkurbelgehäuses
Subject: Sealing the Crankcase Assembly Opening

Betroffenes Luftfahrtgerät: TAE 125-01
Type affected: TAE 125-01

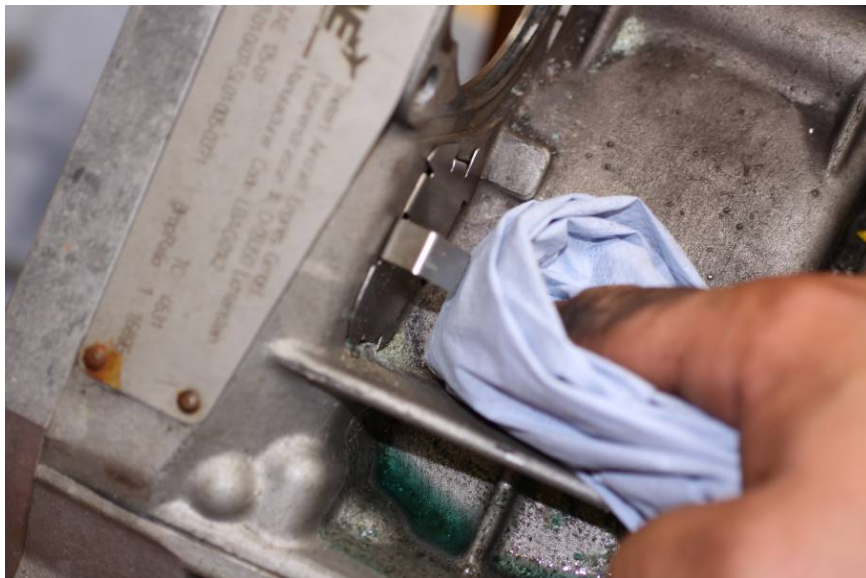
Grund: Mögliche Beschädigung der Kupplung aufgrund von Kontamination durch die Montageöffnung des Kurbelgehäuses.
Reason: Possible clutch malfunction due to a contamination via the crankcase assembly opening.

Bild 1 – Reinigung der Montageöffnung /
Fig. 1 – Clean the assembly opening

- Remove the starter in accordance to chapter 16.0 of the current Repair Manual RM-02-01.
- Clean the surface of the crankcase and of the metal plate or plastic plate. The surfaces must be free of grease. See Fig. 1.

■ **CAUTION:** Use an appropriate cleaner (e.g. brake cleaner) only in combination with a paper towel! Do not apply the cleaner directly to the crankcase, because of possible clutch contamination followed by a potential malfunction!

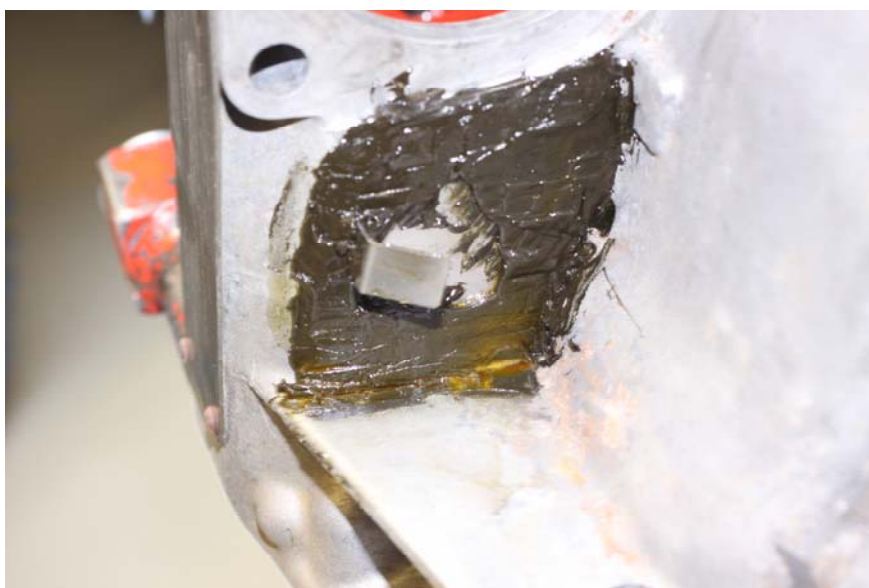
Bild 2 – Abgedichtete Montageöffnung
Fig. 2 – Sealed assembly opening

- Die Montageöffnung mit dem Dichtmittel abdichten.
Sicherstellen, dass die Montageöffnung vollständig abgedichtet ist. Siehe Bild 2 und Bild 3.

- Follow the instructions on the sealant bottle carefully.
- Seal the assembly opening with the sealant. Make sure that the assembly opening is completely sealed. See Fig. 2 and Fig. 3.

- Allow the sealant cure at least 8h before proceeding to step #6. See table.
