## Technische Mitteilung / Service Bulletin

<b><u>Technische Mitteilung Nr. / Datum:</u></b>	TM TAE 125-1006 P1, Rev. 1 / 30.05.2008
<b><u>Service Bulletin No. / Date:</u></b>	TM TAE 125-1006 P1, Rev. 1 / May 30, 2008
<b><u>Betrifft:</u></b>	Austausch Kupplung
<b><u>Subject:</u></b>	Replace Clutch
<b><u>Betroffenes Luftfahrtgerät:</u></b>	TAE 125-02-99 (CENTURION 2.0)
<b><u>Type affected:</u></b>	TAE 125-02-99 (CENTURION 2.0)
<b><u>Betroffene Geräte-Nr.:</u></b>	Kupplung mit der Teilenummer 05-7211-K000304. Die verbaute Kupplung ist in den Motor- und Wartungsunterlagen des entsprechenden Motors aufgeführt.
<b><u>Models affected:</u></b>	Clutch with P/N 05-7211-K000304. The installed clutch is listed in the Engine and Maintenance Records of the appropriate Engine.
<b><u>Einstufung:</u></b>	Kategorie P1 – Sicherheit
<b><u>Classification:</u></b>	Category P1 – Safety
<b><u>Ausführung bis:</u></b>	Austausch Kupplung TSI von 0 Std. bis 50 Std.: Nach 50 Std. (TSI)  Austausch Kupplung TSI von 51 Std. bis 300 Std.: Weiterer Betrieb ist nur für den Überflugsflug zum nächsten Wartungsbetrieb gestattet, um die in dieser Technischen Mitteilung genannten Maßnahmen durchzuführen. Dieser Flug is

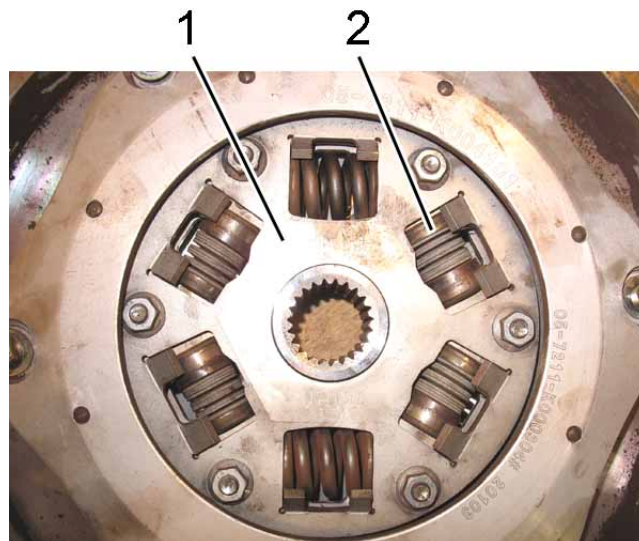
Bild 1 / Fig. 1

**Reason:** Possible fractures of the clutch disk springs.

- 1 Kupplung / Clutch
- 2 Komplettes Tellerfederpaket / Complete Disk Spring Package

3. Replace the clutch in accordance with the current Repair Manual RM-02-02, Chapter 72-10.02.
