Technische Mitteilung / Service Bulletin

Technische Mitteilung Nr. / Datum: TM TAE 125-0013, Revision 1 / 05.05.2006
Service Bulletin No. / Date TM TAE 125-0013, Revision 1 / May 05, 2006

Betrifft: Getriebeölfilter
Subject: Gearbox oil filter

Betroffenes Luftfahrtgerät: TAE 125-01
Type affected: TAE 125-01

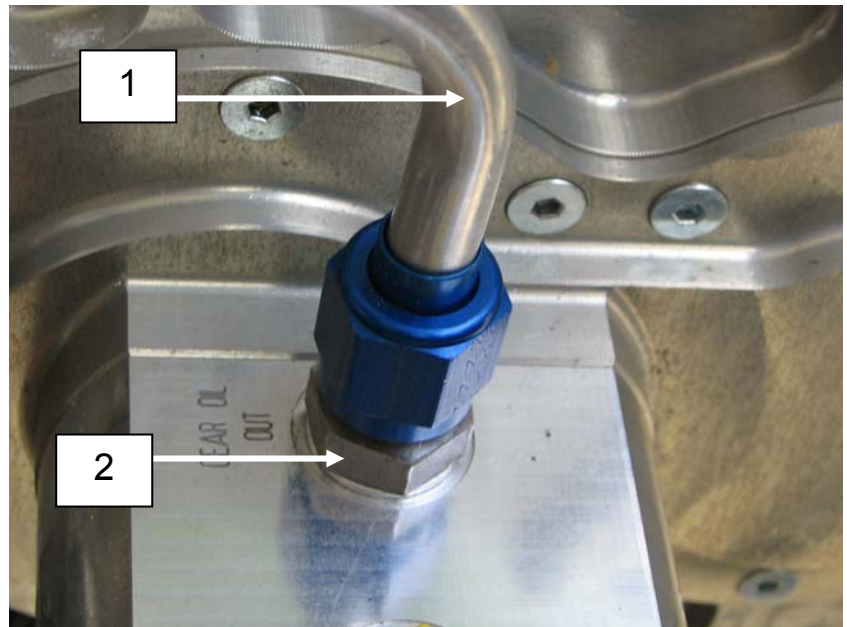
Bild 1 Aluminiumrohrleitung / Fig. 1 Pipe connection

- 1 Aluminium Leitung / Aluminium pipe
- 2 Adapter / Adaptor

1. *Demount the hose or pipe of the combined pump. See Fig. 1.*
2. *Demount adaptor and washer of the combined pump.*
3. *Mount the adaptor P/N 02-6120-16057R1 with its washer P/N 02-7210-07294R1 to the combined pump.*

Adaptor (aluminium): 25 Nm

Aluminium Pipe: 20 Nm

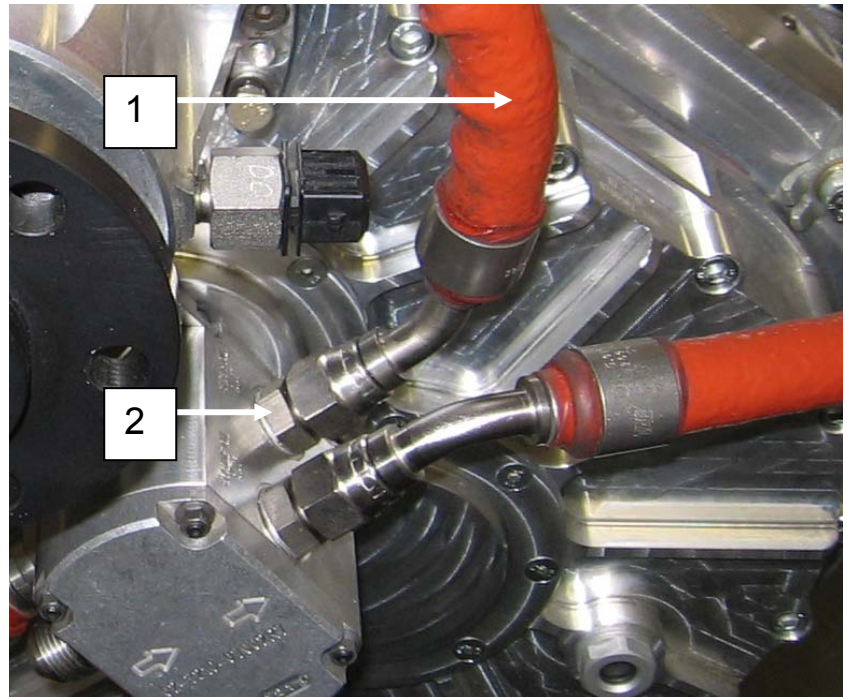
Bild 1 Schlauchleitung / Fig. 1 Hose connection

- 1 Schlauchleitung / Hose
- 2 Adapter / Adaptor

Hose: 20 Nm
