Technische Mitteilung / Service Bulletin

Technische Mitteilung Nr. / Datum: TM TAE 125-0015, Revision 2 / 31.05.2006
Service Bulletin No. / Date TM TAE 125-0015, Revision 2 / May 31, 2006

Betrifft: Aluminiumleitung Kombipumpe – Modulblock
Subject: Aluminum Pipe Combined Pump – Module Block

Betroffenes Luftfahrtgerät: TAE 125-01
Type affected: TAE 125-01

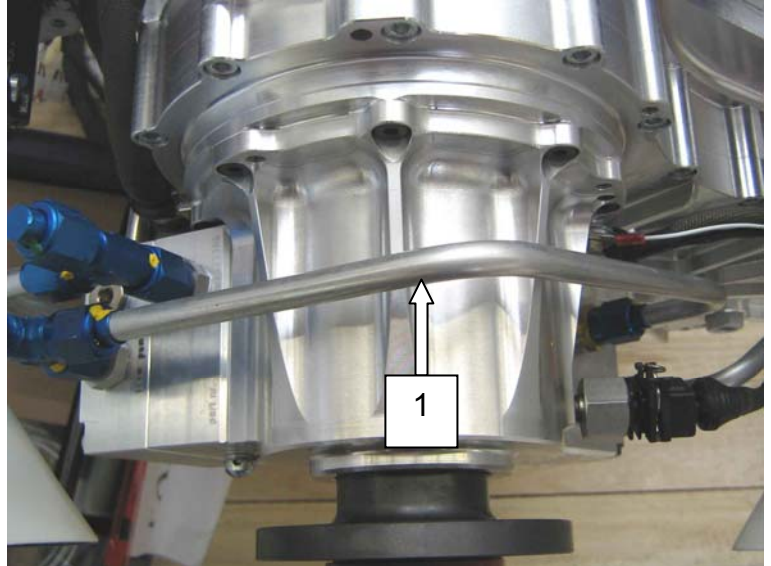
Bild 1 / Fig. 1

Grund: Vibrationen können Beschädigungen an der Aluminiumleitung
Kombipumpe – Modulblock verursachen
Reason: Vibrations can cause damage to the aluminum pipe combined pump – module block

**1 Aluminiumleitung Kombipumpe – Modulblock /
Aluminum Pipe Combined Pump – Module Block**

1. Die Aluminiumleitung Kombipumpe – Modulblock demontieren.
Hierfür die Überwurfmutter der Aluminiumleitung lösen.
Siehe Bild 1 und Bild 2.

1. *Detach the aluminum pipe combined pump – module block. Do this by detaching the union nuts of the aluminum pipe.*

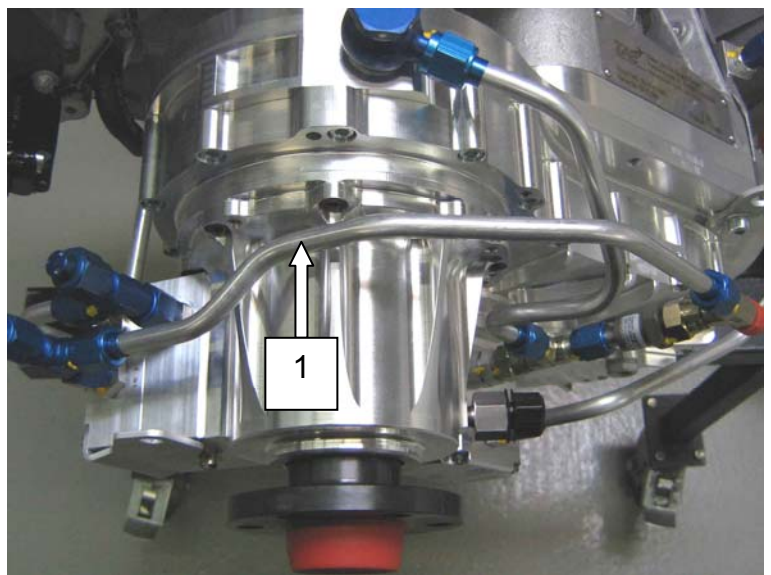
Bild 2 / Fig. 2

**1 Aluminiumleitung Kombipumpe – Modulblock (DA42) /
Aluminum Pipe Combined Pump – Module Block (DA42)**

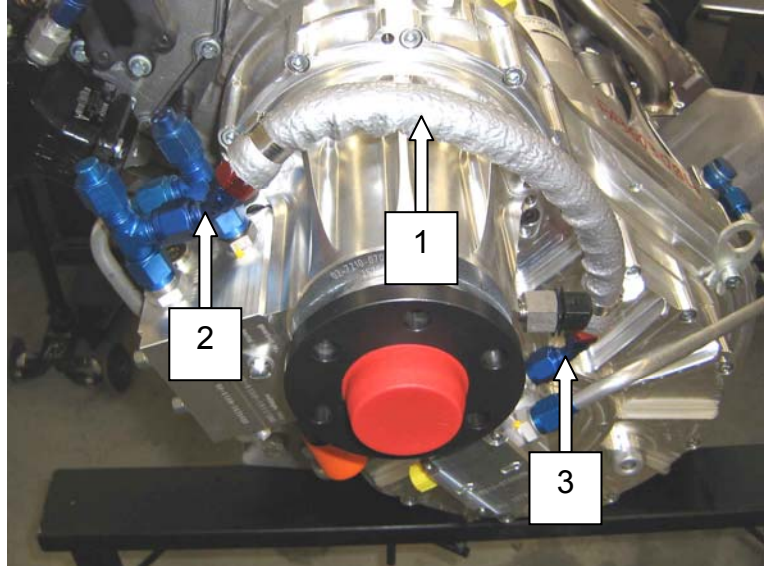
Bild 3 / Fig. 3

- 1 Schlauchleitung Kombipumpe – Modulblock /
Hose Combined Pump – Module Block
- 2 30° Schlauchanschluss / 30° Hose Connection
- 3 45° Schlauchanschluss / 45° Hose Connection

2. *Attach the new hose combined pump – module block P/N 02-6120-16023R1 or 02-6120-16022R2 (only for DA42 installation). Tighten the hose connections to the prescribed tightening torque. See Fig. 3 and Fig. 4.*

Tightening torque:
20 Nm

■ **CAUTION:** *Pay attention to the different angels of the hose connections. See Fig. 3 and Fig. 4.*

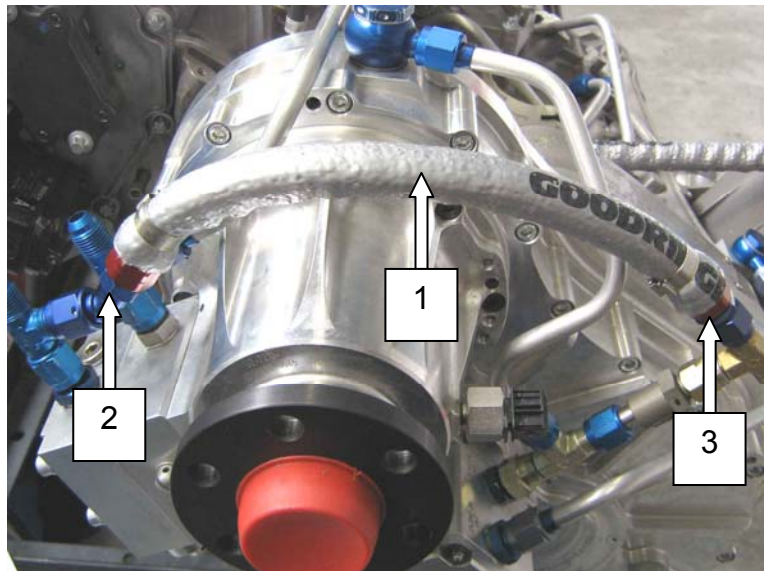
Bild 4 / Fig. 4

- 1 Schlauchleitung Kombipumpe – Modulblock (DA42) /
Hose Combined Pump – Module Block (DA42)
- 2 30° Schlauchanschluss / 30° Hose Connection
- 3 Gerader Schlauchanschluss / Straight Hose Connection
