<u>Technische Mitteilung Nr. / Datum:</u> TM TAE 601-0006, Erstausgabe / 30.03.2007 Service Bulletin No. / Date TM TAE 601-0006, initial issue / March 30, 2007

Betrifft: Verschlauchung Ladeluftkühler - Ansaugbrücke Subject: Hose System Intercooler – Intake Manifold

Cessna 172 mit TAE 125-01 Einbaukit Cessna 172 with Installationkit TAE 125-01

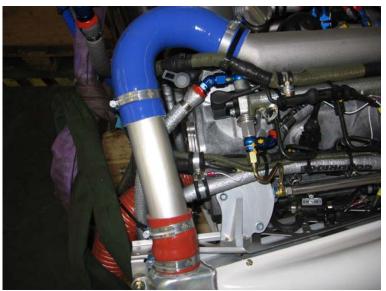
Bild 1 / Figure 1
Derzeit verbaute Version / Version in use

Grund: Verhinderung des Abrutschens der Silikonschläuche von dem

Druckrohr und der Ansaugbrücke.

Reason: Prevention of slipping of the silicone hoses from the pressure

pipe and the intake manifold.

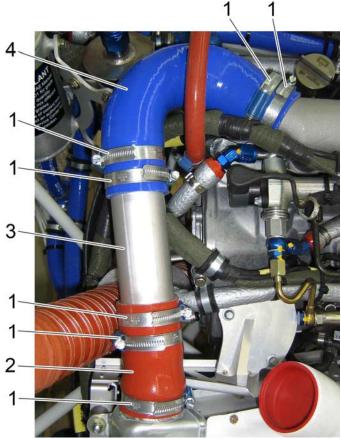
Bild 2 / Figure 2 Neue Version / New version

- 1 Schlauchklemme (P/N: NM-0000-0017001) Clamp (P/N: NM-0000-00170101)
- 2 Silikonschlauch (P/N: NM-0000-0081001) Silicone Hose (P/N: NM-0000-0081001)
- 3 Druckrohr Pressure Pipe
- 4 Silikonschlauchbogen Silicone Elbow Hose

- ♦ Hinweis: Die Schlauchklemmen noch nicht festziehen.
- 7. Den Silikonschlauch, den Schlauchbogen und die Schlauchklemmen gemäß Bild 2 ausrichten.
- ACHTUNG: Die Schlauchklemmenpaare dürfen nicht einseitig ausgerichtet werden!

- CAUTION: The silicone elbow hose must be free of grease!
- ♦ Note: Do not tighten the clamps yet.
- 7. Arrange the silicone hose, the silicone elbow hose and the clamps according to Figure 2.

- CAUTION: The clamp pairs must not be arranged one-sided!
- CAUTION: Chafing of the clamps against other parts must be avoided!
- 8. Tighten the clamps. <u>Tightening torque:</u> 5 Nm^{+0.5} (3.69 lbf.ft ^{+0.5})
